| <b>Prüfbericht-Nr.:</b> 60255617-001<br><i>Test Report No.:</i> | | <b>Auftrags-Nr.:</b> 3279987<br><i>Order No.:</i> | | <b>Seite 1 von 11</b><br><i>Page 1 of 11</i> | |
| <b>Prüfgegenstand:</b><br><i>Test item:</i> | | Dachabläufe und Bodenabläufe ohne Geruchverschluss (Details siehe Seite 3)<br>Roof drains and floor gullies without trap (Details see page 3) | | | |
| <b>Bezeichnung / Typ-Nr.:</b><br><i>Identification / Type No.:</i> | | SitaCompact DN 70, Sitalndra DN 70 mit Terra | | | |
| <b>Prüfgrundlage:</b><br><i>Test specification:</i> | | EN 1253-2: 2015-03,<br>Abläufe für Gebäude – Teil 2: Dachabläufe und Bodenabläufe ohne Geruchverschluss<br>Abschnitt 5.2, 5.8 | | | |

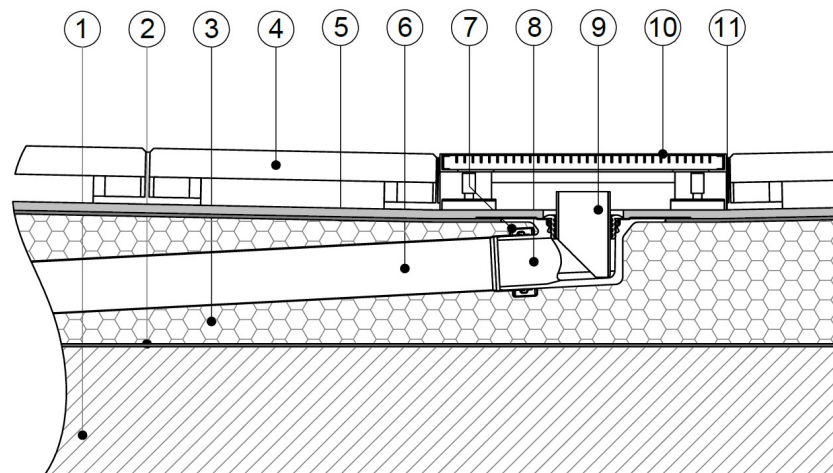
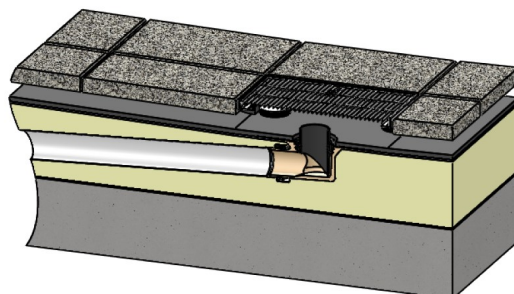
- 1) Unterkonstruktion
- 2) Dampfsperre
- 3) Wärmedämmung
- 4) Plattenbelag auf Stelzlager
- 5) Abdichtung gem. Flachdachrichtlinien
- 6) SitaAttika Rohr
- 7) SitaAttika Sicherungsschelle
- 8) SitaCompact abgewinkelt
- 9) SitaCompact Anstauring
- 10) SitaDrain® Terra
- 11) Schutzmatte

SitaCompact mit  
SitaCompact Anstauring  
und SitaDrain® Terra  
in einem nicht belüfteten  
Dachaufbau (Warmdach).

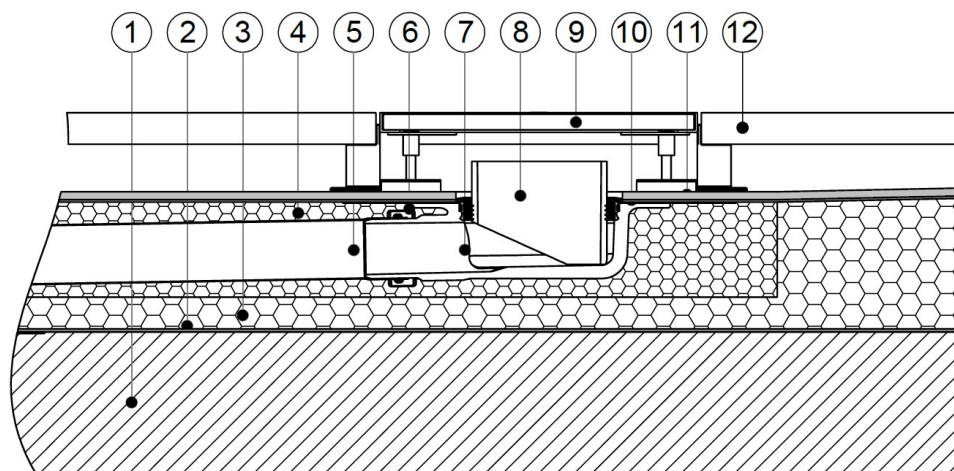
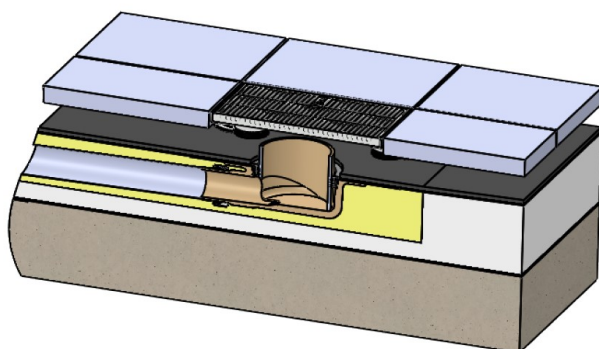
- 1) Unterkonstruktion
- 2) Dampfsperre
- 3) Wärmedämmung
- 4) SitaIndra Dämmkörper
- 5) SitaAttika Rohr
- 6) SitaAttika Sicherungsschelle
- 7) SitaIndra Attikagully
- 8) SitaIndra Anstauring
- 9) SitaDrain Terra®
- 10) Abdichtung gem. Flachdachrichtlinien
- 11) Schutzmatte
- 12) Plattenbelag auf Stelzlagern
